ПРИЗНАКИ АЛЬТЕРНАТИВНОЙ ПРОДУКЦИИ ненадлежащего качества

ПАО «Автодизель» (ЯМЗ)

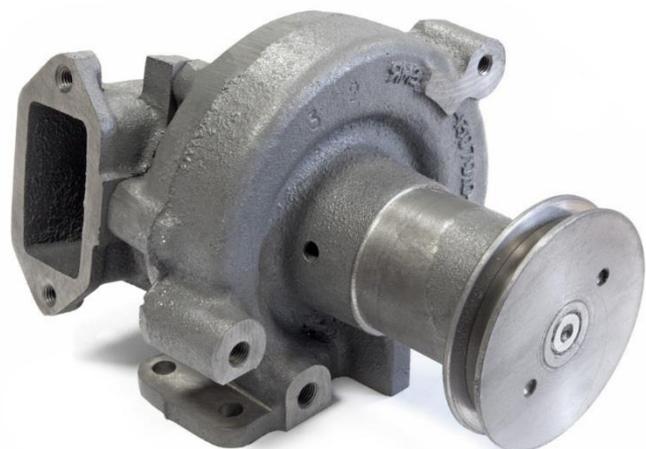
Так выглядит оригинальный водяной насос ЯМЗ

Признаки АЛЬТЕРНАТИВНОГО водяного насоса НЕНАДЛЕЖАЩЕГО КАЧЕСТВА:

- 1 ПЛАСТМАССОВАЯ КРЫЛЬЧАТКА**
Слабая эрозионная стойкость. Низкий ресурс.
- 2 НИЗКОЕ КАЧЕСТВО ЛИТЬЯ** корпуса насоса.
Заужено выпускное проходное сечение.
Трещины на кромках.
- 3 ХРУПКОСТЬ МАТЕРИАЛА ИЗДЕЛИЯ**
Металл будет разрушаться.
- 4 СТАРОЕ ИСПОЛНЕНИЕ**
Корпус и впускной патрубок водяного насоса выполнены по старой конструкторской документации.
- 5 НИЗКОЕ КАЧЕСТВО ДЕТАЛЕЙ НАСОСА**
Торцевое уплотнение и подшипники не установленного производителя, возможны отказы.
- 6 ДЕФОРМАЦИЯ ШПИЛЕК**
Не обработаны плоскости корпуса под шайбы крепежных гаек. Приводит к деформации шпилек при эксплуатации.
- 7 НЕТ ТОРЦЕВОГО ОТВЕРСТИЯ**
Отсутствует вентиляционное отверстие, что снижает ресурс торцевого уплотнения.
- 8 ВЫСОКАЯ ШЕРОХОВАТОСТЬ РУЧЬЕВ ШКИВА**
Шкив выполнен с высокой шероховатостью поверхности ручьев, что снижает ресурс ремня.
- 9 УВЕЛИЧЕНА ФАСКА ШКИВА**
Увеличена фаска на шкиве.

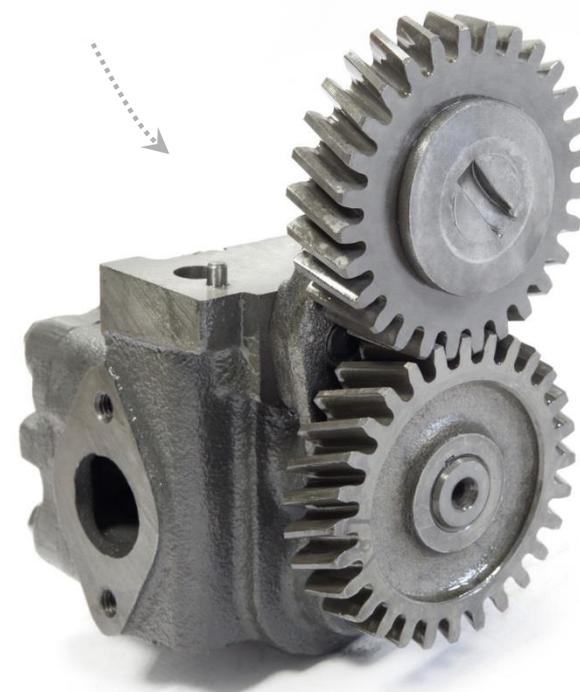
Признаки АЛЬТЕРНАТИВНОГО масляного насоса
НЕНАДЛЕЖАЩЕГО КАЧЕСТВА:

- 1 НЕКАЧЕСТВЕННОЕ ЛИТЬЕ КОРПУСА**
Существенно перекрыто сечение – это говорит о некачественном литье корпуса.
- 2 МАТЕРИАЛ ДРОССЕЛЯ НАСОСА**
Дроссель желтого цвета. Оригинальный масляный насос ЯМЗ оснащён дросселем черного цвета.

- 3 СОМНИТЕЛЬНОЕ КАЧЕСТВО БОЛТОВ**
Болты без обозначения класса прочности, неизвестного качества, желтого цвета. Оригинальный масляный насос ЯМЗ оснащён болтами серебристого цвета.

- 4 ТЕЧЬ МАСЛА**
Прокладка не видна, либо тонкая, либо отсутствует. Возможна установка на герметик, что недопустимо и не соответствует КД.
- 5 ШЕСТЕРНЯ С ЗАУСЕНЦЕМ**
Высокая вероятность попадания заусенца в систему смазки, что повлечёт за собой капитальный ремонт двигателя.

- 6 ВЫСОКАЯ ШЕРОХОВАТОСТЬ привалочной плоскости**
- 7 НЕВОЗМОЖНОСТЬ РЕГУЛИРОВКИ**
Отсутствуют метки регулировки.
- 8 МАТЕРИАЛ УПЛОТНИТЕЛЬНОГО КОЛЬЦА**
Уплотнительное кольцо черного цвета низкого качества. Оригинальный масляный насос ЯМЗ оснащён кольцами белого цвета.

Так выглядит оригинальный
масляный насос ЯМЗ

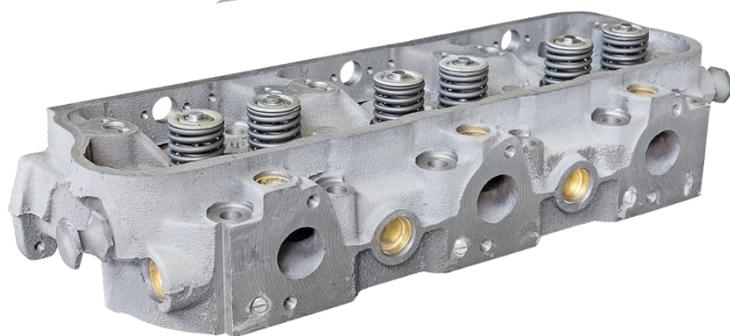
Так выглядит оригинальная головка блока цилиндров ЯМЗ

Признаки АЛЬТЕРНАТИВНОЙ головки блока цилиндров НЕНАДЛЕЖАЩЕГО КАЧЕСТВА:

- 1 НЕДОПУСТИМОЕ ОКРАШИВАНИЕ КАНАЛОВ КЛАПАНОВ**
Впускные каналы окрашены, что недопустимо так как краска будет отслаиваться и попадет в цилиндр, что повлечёт за собой капитальный ремонт двигателя.
- 2 ОТСУТСТВИЕ ТОВАРНОГО ЗНАКА ЯМЗ**
Литейные обозначения ЯМЗ отсутствуют.
- 3 ПОКРАСКА ГБЦ**
ГБЦ окрашивается после обработки.
- 4 ОТСУТСТВУЮТ РЫМ-БОЛТЫ**
Усложнена транспортировка и установка.
- 5 НЕГЕРМЕТИЧНАЯ УСТАНОВКА**
Недопустима тонкая ширина ребра под клапанную крышку.
- 6 НЕ ПРИКЛАДЫВАЮТСЯ ШПИЛЬКИ**
Необходимо докупать отдельно.
- 7 НЕТ ВЫБОРОК со стороны впускных клапанов**
- 8 КОНТУРЫ ЛИТЬЯ ОТЛИЧАЮТСЯ ОТ ОРИГИНАЛА**
- 9 ОТСУТСТВУЮТ ФАСКИ В ОТВЕРСТИЯХ**
Не везде сняты фаски в отверстиях под штифты для установки стойки коромысла.

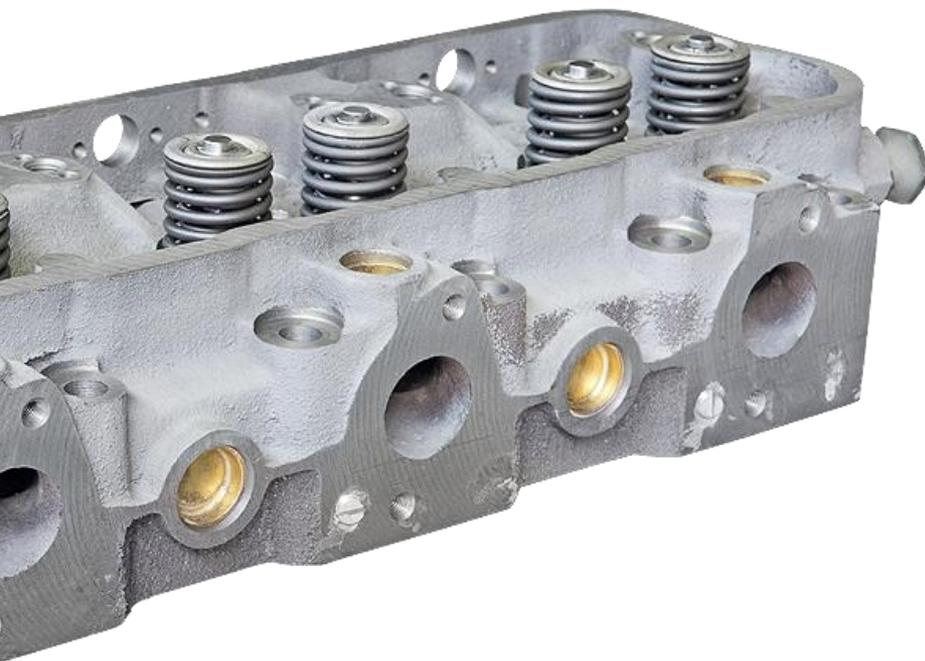
ОРИГИНАЛ

Признаки АЛЬТЕРНАТИВНОЙ головки блока цилиндров НЕНАДЛЕЖАЩЕГО КАЧЕСТВА:

- 10 **ЗАГЛУШКИ УСТАНОВЛЕНЫ ВЫСОКО**
Заглушки водяной полости со стороны огневого днища установлены заподлицо с привалочной поверхностью. В оригинальных головках ЯМЗ заглушки утоплены глубже.

- 11 **ТРЕБУЕТСЯ ОЧИСТКА ПЕРЕД УСТАНОВКОЙ**
Водяные отверстия для подвода воды загрязнены, что свидетельствует о плохой очистке водяной полости в головке цилиндров.

- 12 **ОТСУСТВУЮТ ЗАГЛУШКИ**
Конструкция головки старого образца (отсутствует заглушка на боковой поверхности головки цилиндров, на оригинальных головках ЯМЗ имеется две заглушки, по одной на каждой боковой поверхности).

- 13 **СЛЕД ШЛИФОВАНИЯ**
Оригинальный блок ЯМЗ имеет след от фрезы.
- 14 **ЗАГРЯЗНЕНИЕ ВТУЛОК**
Направляющая втулка клапанов, выходящие поверхности со стороны каналов, загрязнены. Грязь попадет в цилиндр.

- 15 **КРАСКА В ВЫПУСКНОМ КАНАЛЕ**, что недопустимо.
Краска попадет в ТКР, что приведёт к выходу из строя.
- 16 **ЗАГЛУШКИ СОШЛИФОВАНЫ**
Конические заглушки водяной полости со стороны выпускного канала сошлифованы. У оригинального блока ЯМЗ выступают за плоскость под выпускной коллектор.

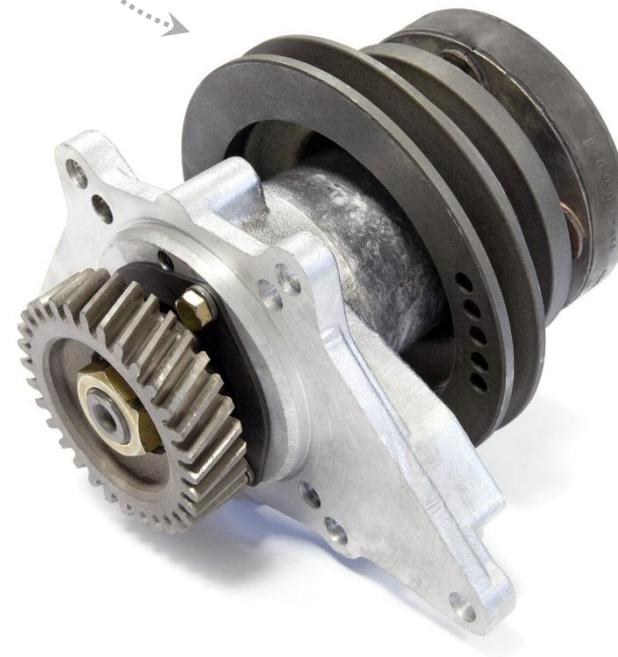
Признаки АЛЬТЕРНАТИВНОГО привода вентилятора **НЕНАДЛЕЖАЩЕГО КАЧЕСТВА:**

ОСЛАБЛЕНИЕ МОМЕНТА ЗАТЯЖКИ

Болты крепления шкива и муфты вентилятора без закалки, класс прочности 5.8, шайба пружинная. Оригинальный привод вентилятора ЯМЗ имеет болты с закалкой класс прочности 10.9 с плоской каленной шайбой. Применение болтов крепления шкива и муфты вентилятора с низким классом прочности приведет к ослаблению момента затяжки в эксплуатации с последующим срезанием головок болтов. Вентилятор с муфтой отсоединится от привода и разрушит радиатор системы охлаждения и соединительные трубопроводы ТС.

ОТСУТСТВУЕТ ПРУЖИННЫЙ ДРОССЕЛЬ

для разгрузки манжеты (для обеспечения поступления в подшипниковый узел требуемого количества масла). Чрезмерное количество масла в приводе увеличит нагрузку на манжету (масло не успевает сливаться из привода в картер двигателя), что приведёт к течи из под шкива привода.

РАЗРУШЕНИЕ ПОДШИПНИКОВ

Болты крепления упорного фланца классом прочности 5.8. Оригинальный привод вентилятора ЯМЗ имеет болты классом прочности 6.8 (в этом соединении должны быть пружинные шайбы), что позволяет применить больший момент затяжки и увеличить надежность крепления подшипникового узла. Снижение класса прочности болтов приведет к разбалтыванию подшипникового узла с последующим разрушением подшипников.

Так выглядит оригинальный привод вентилятора ЯМЗ

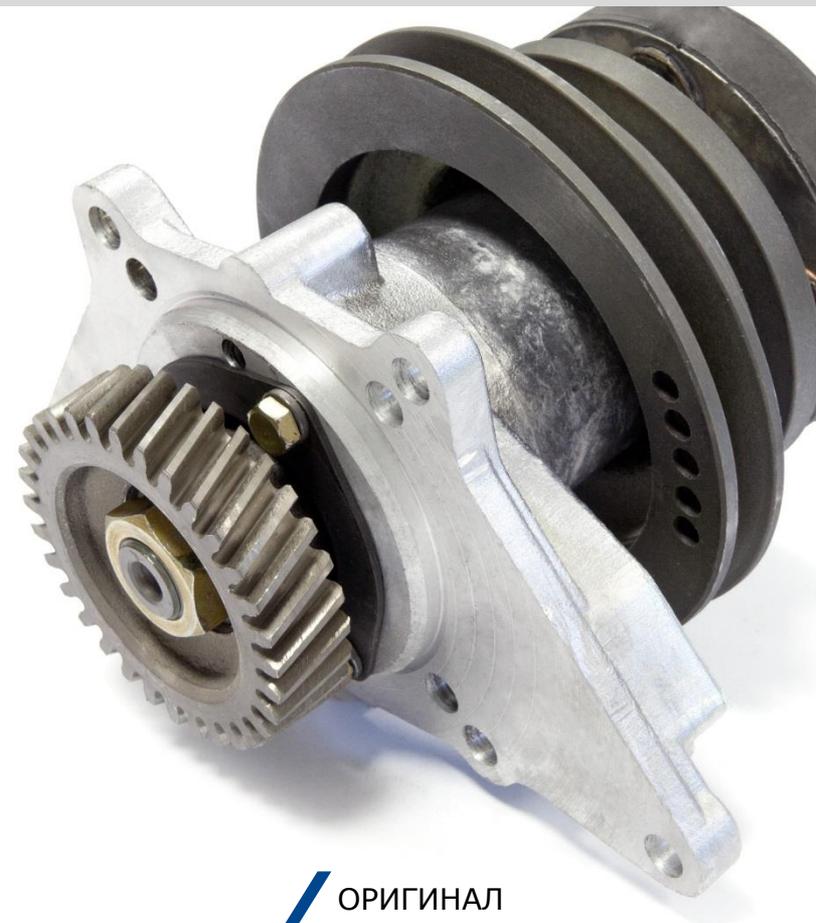
Признаки АЛЬТЕРНАТИВНОГО привода вентилятора **НЕНАДЛЕЖАЩЕГО КАЧЕСТВА:**

МАЛЫЙ ДИАМЕТР СЛИВНОГО ОТВЕРСТИЯ

Диаметр сливного отверстия 5-6 мм. Оригинальный привод вентилятора ЯМЗ имеет диаметр сливного отверстия 8 мм. Так же возможна течь масла из-за повышенного давления.

РАЗРУШЕНИЕ ШЛИЦЕВ

Укороченная длинна шлицевого соединения вал-шестерня. Установлена дистанционная втулка на 7 мм, что снижает надежность шлицевого соединения шестерни и вала с последующим разрушением шлицев в эксплуатации и отсутствием передачи крутящего момента на вентилятор, генератор и компрессор тормозов.

Гайка шестерни 8 класс и меньше по размеру. Оригинальный привод вентилятора ЯМЗ имеет гайку классом прочности 10, с закалкой и с каленой плоской шайбой. Приведет к ослаблению затяжки гайки крепления шестерни с последующим разрушением шлицев на валу/шестерни и отсутствием передачи крутящего момента на вентилятор, генератор и компрессор тормозов.

МНОГО БОБЫШЕК

6 бобышек под выталкиватели. Оригинальный привод вентилятора ЯМЗ имеет 4 бобышки.

ПОДНУТРЕНИЯ НА ШЕСТЕРНИ

ОТЛИВКА КОРПУСА БЕЗ ОБОЗНАЧЕНИЙ
